S.I.A.E.P. DE NORT-SUR-ERDRE

**PRECISION DES LIMITES DE ZONES A RISQUE FORT VIS-
A-VIS DES EFFONDEMENTS D'ORIGINE KARSTIQUE**

AQUIFERE OLIGOCENE DU BASSIN DE SAFFRE

RAPPORT FINAL CALLIGEE N13-44098-C

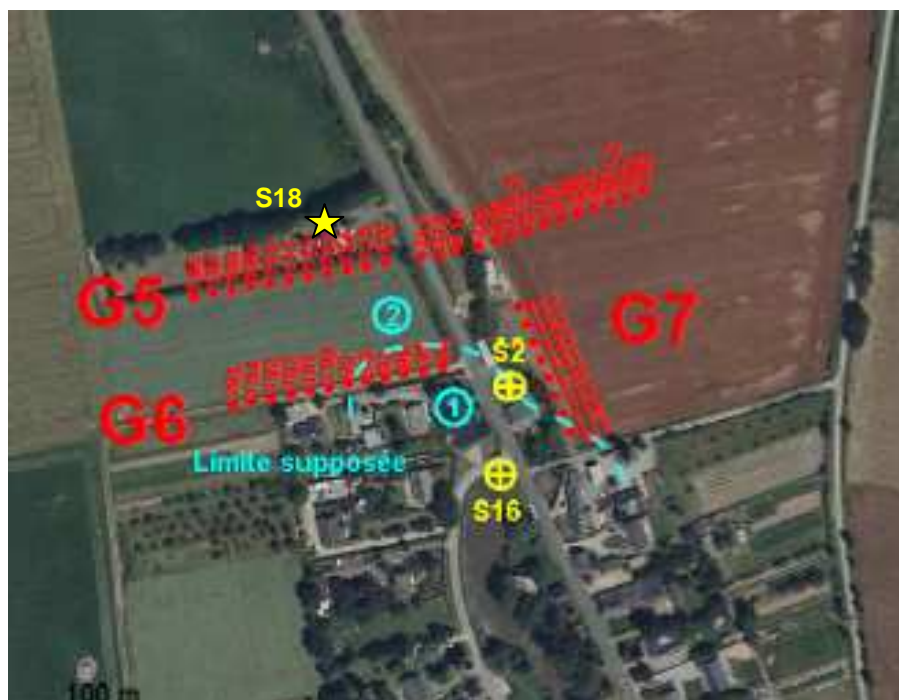
① Marnes - ② Calcaires avec recouvrement sableux

Figure 2 : Implantation des profils géophysiques et des sondages – Secteur d’Augrain Nord

- **Augrain nord** : les profils G6 et G7 permettent de cerner assez bien l'extension de la présence de dépôts marneux en surface (Fig. 2). Les dernières maisons situées à la sortie du village et à l'Ouest de la route sont implantées sur ces terrains marneux et sont donc en dehors de la zone à risque fort. Une incertitude subsiste pour la dernière maison du village située de l'autre côté de la route en bordure du ruisseau de Puceul. C'est pourquoi un sondage de vérification a été préconisé (S2). Il sera comparé aux résultats du sondage S16 implanté au droit des marnes présentes en surface. A la demande du SIAEP, un troisième sondage (S18) a été prévu à proximité d'une maison située plus au Nord, en dehors du village.

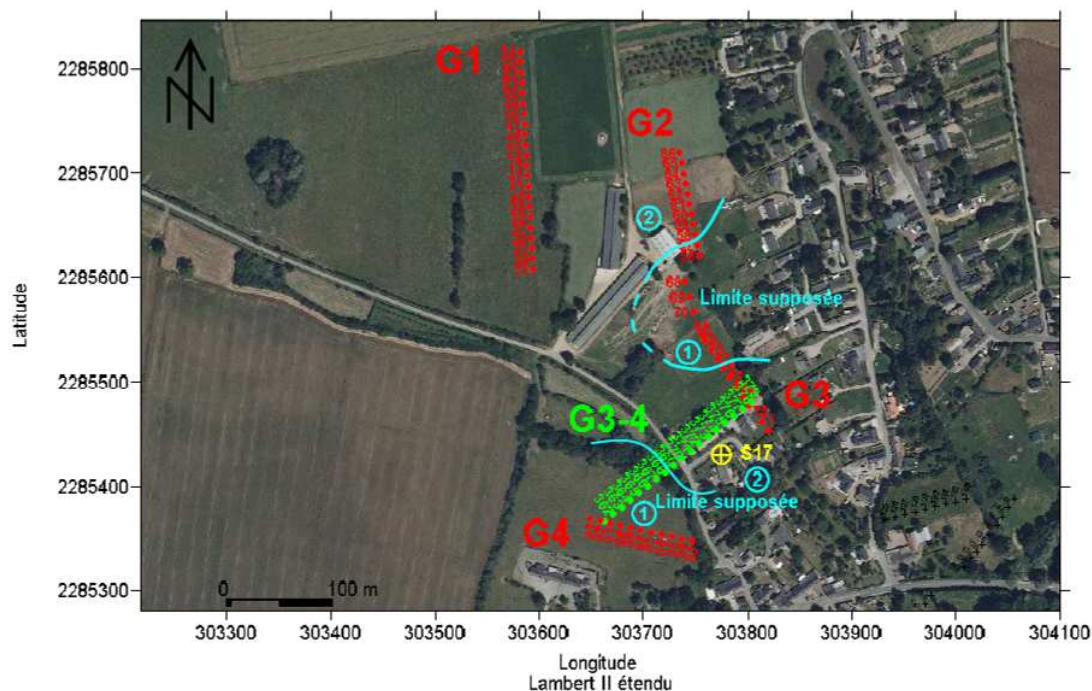
① Marnes - ② Calcaires avec recouvrement sableux

Figure 4 : Implantation des profils géophysiques et des sondages – Secteur des Ormes

• **Les Ormes** : les profils G2, G3 et G3-4 permettent de placer la limite d'extension vers l'Est de la zone à risque fort constituant la partie ouest de la zone investiguée (Fig. 4). La quasi-totalité des maisons se trouvent donc en zone à risque faible. Une incertitude subsiste cependant sur un îlot de 3 maisons, c'est pourquoi le sondage S17 a été préconisé.

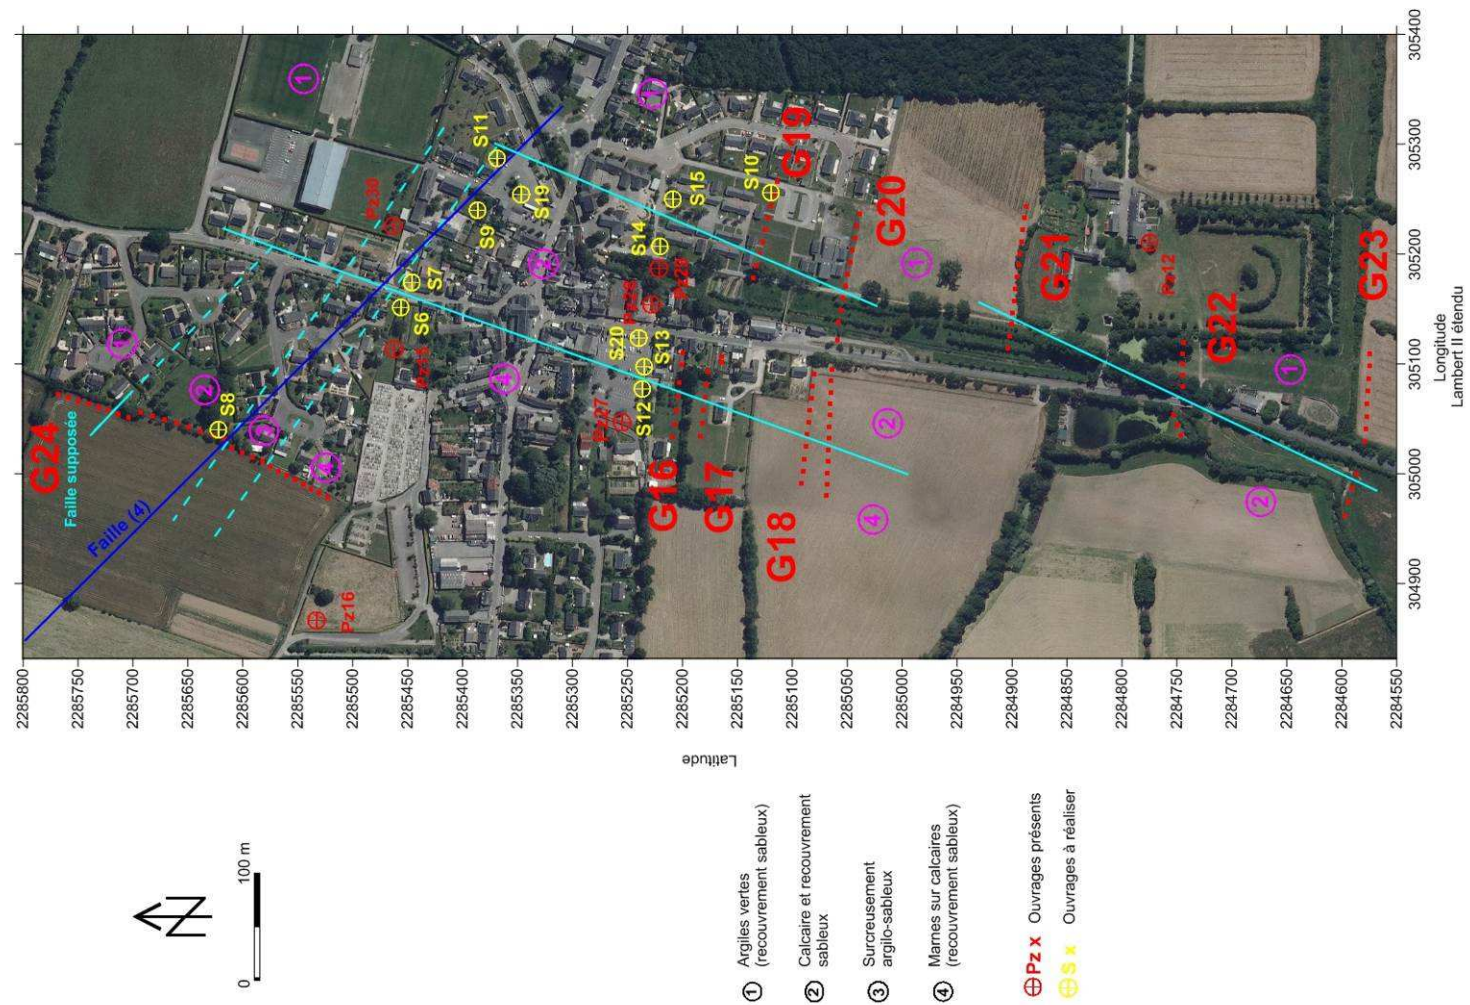
Figure 9 : Implantation des profils géophysiques et des sondages – Secteurs du bourg et de la Minoterie

- **La partie nord du bourg de Saffré** : dans ce secteur très urbanisé, la réalisation de profils géophysiques n'était pas envisageable, c'est pourquoi elle a été remplacée par la foration de 4 sondages carottés (Fig. 9).

- **le sondage S10** implanté au Sud-Est du bourg recoupe, sous 2,70 m de limons argilo-sableux et d'argiles sableuses à cailloutis, des argiles vertes identiques à celles connues dans le secteur du Château et appartenant à la base de la série oligocène. Ainsi tout le secteur situé à l'Est de la faille reconnue par géophysique plus au Sud ([Fig. 7](#)) constitue une zone à risque nul puisque les calcaires ne sont pas présents. Cette faille passe entre les sondages S10 et S15 ([Fig. 9](#)).

- **le sondage S20** diffère totalement des deux précédents sondages car il recoupe quasi exclusivement des marno-calcaires blancs à beiges. A sa base des calcaires francs compacts ont été rencontrés. Il permet de placer entre les sondages S13 et S20 la faille qui limite vers l'ouest du couloir faillé de la route de Grandchamp (Fig. 9).

La position de la faille limitant vers le Sud ce compartiment a été décalée d'une centaine de mètres vers le Nord pour tenir compte des résultats du profil géophysique G24 et du sondage S8 (Fig. 9).

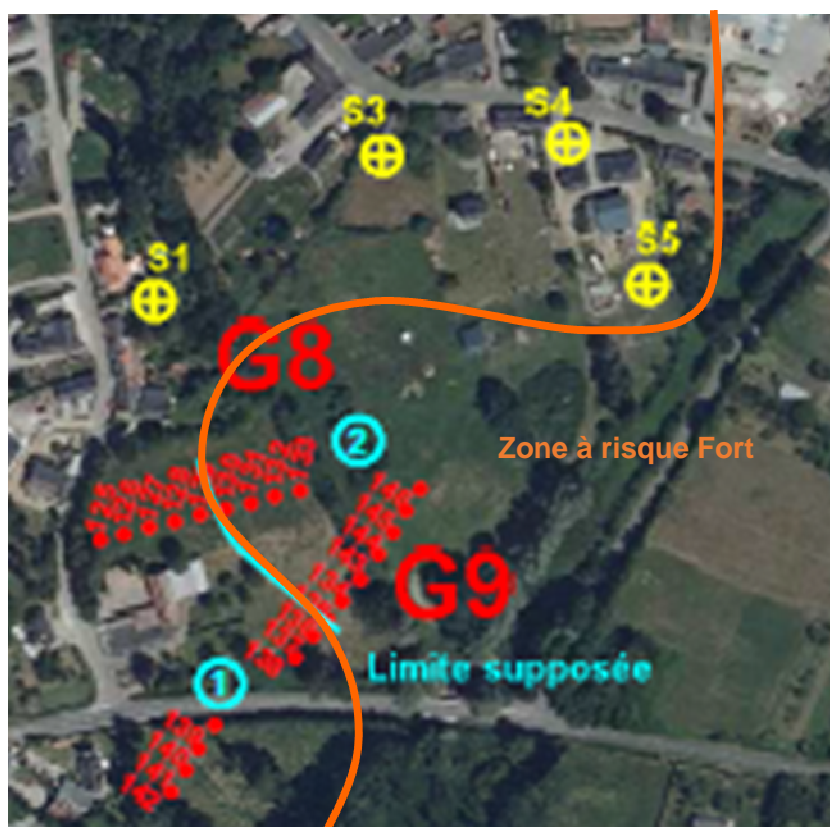
Figure 12 : Limite de la zone à risque fort au Sud du village d'Augrain (ligne orange)

• **Augrain sud** : les données des sondages S1, S3, S4 et S5, ainsi que les profils G8 et G9 conduisent à placer la limite de la zone à risque fort juste à l'entrée sud du village (Fig. 12). Seules deux habitations sont situées dans cette zone : les bâtiments de l'entreprise de maçonnerie et la première maison du village située juste en face, de l'autre côté de la route

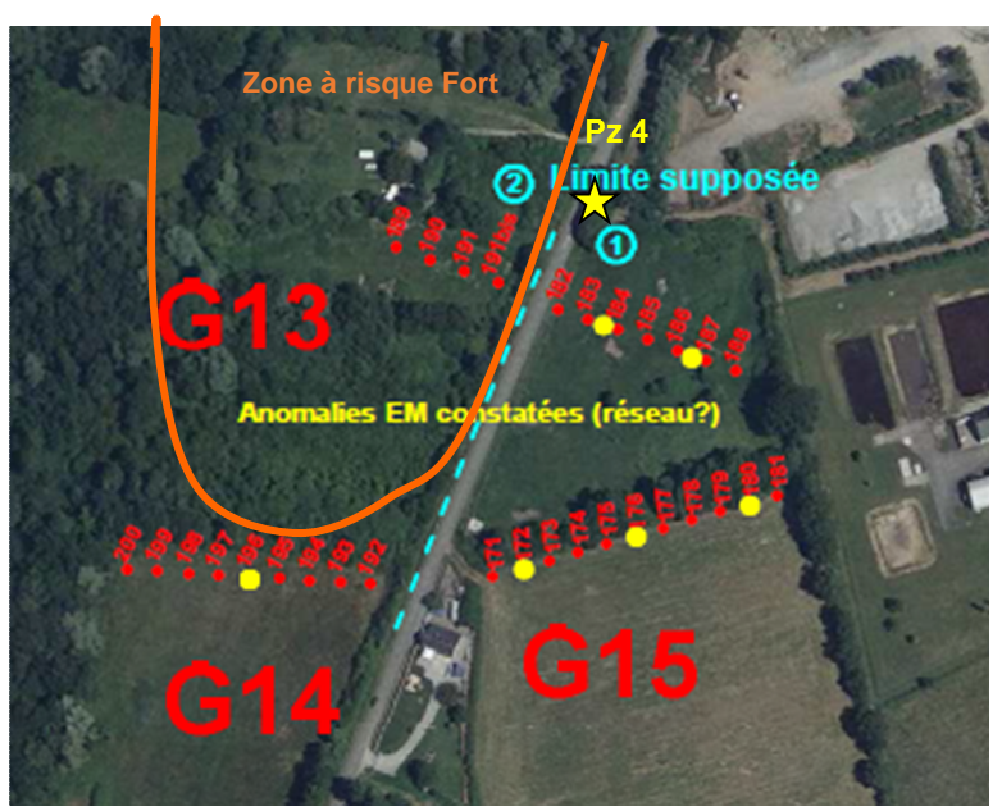
Figure 13 : Limite de la zone à risque fort aux Perrières (ligne orange)

• **Les Perrières** : les résultats des profils G13 à G15 et la coupe géologique fournie par le piézomètre Pz4 conduisent à placer la limite d'extension de la zone à risque fort aux abords de la RD 27 (Fig. 13). Ainsi les maisons du hameau des Perrières se trouvent situées en dehors de la zone à risque fort.

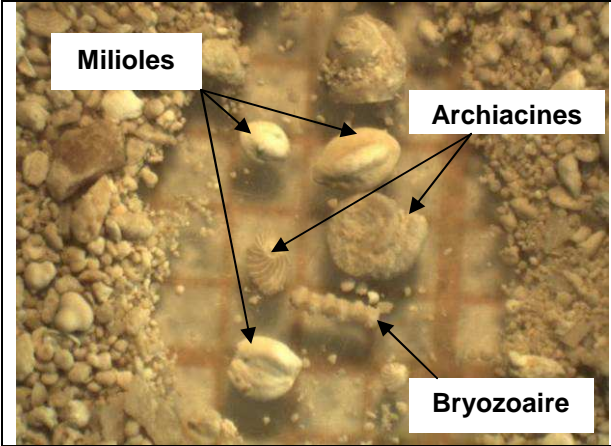
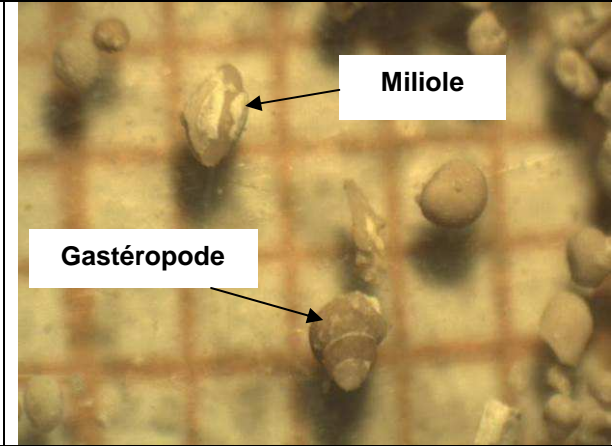
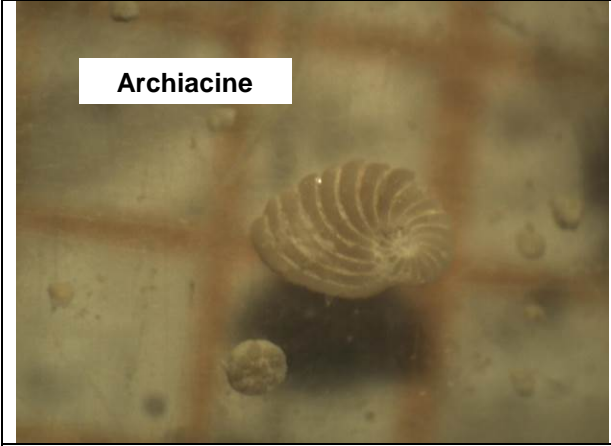
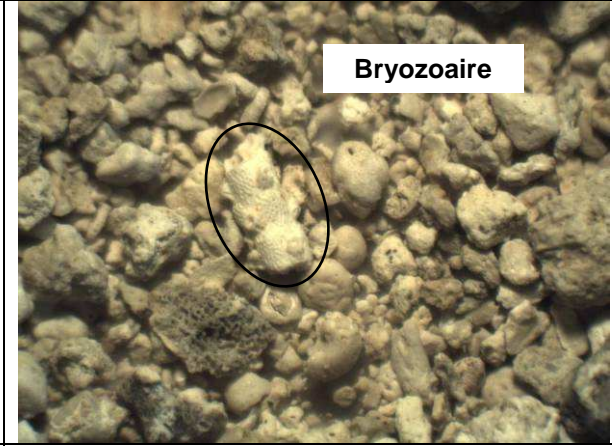
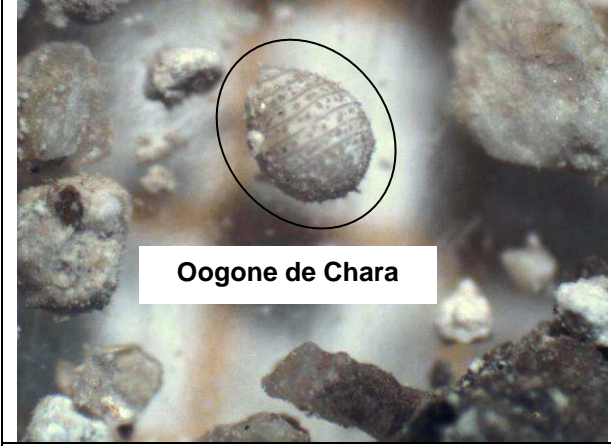
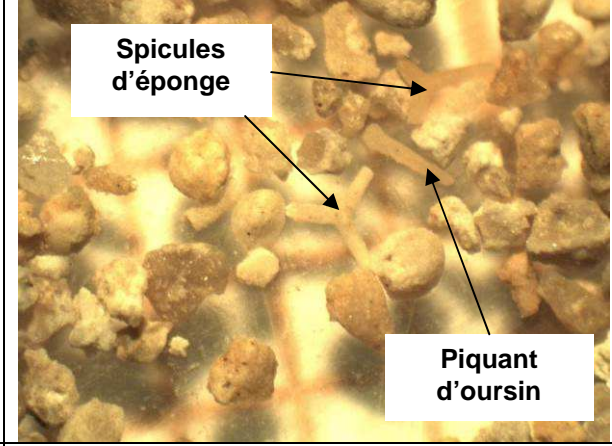
Photographies de fossiles de la microfaune vivant à l'Oligocène
 (quadrillage : 1 carreau = 1 mm²)

<p>Miliolites</p> <p>Archiacines</p> <p>Bryozoaire</p>

<p>Miliole</p> <p>Gastéropode</p>
Sondage S1 entre 8 et 9 m – La Fliée	Sondage S16 entre 4 et 5 m – Augrain Nord

<p>Archiacine</p>

<p>Bryozoaire</p>
Sondage S1 entre 8 et 9 m – La Fliée	Sondage SC6 à 7,20 m – Bourg de Saffré

<p>Oogone de Chara</p>

<p>Spicules d'éponge</p> <p>Piquant d'oursin</p>
Sondage SC13 à 1,50 m Parking du centre bourg derrière la mairie	Sondage SC19 à 7,75 m Parking de l'école St Joseph au Nord du bourg
